麦盖提尔孜库勒麦盖提县民友物业服务有限公司
“7·17”一般中毒事故调查报告

麦盖提县人民政府事故调查组

2025年12月24日

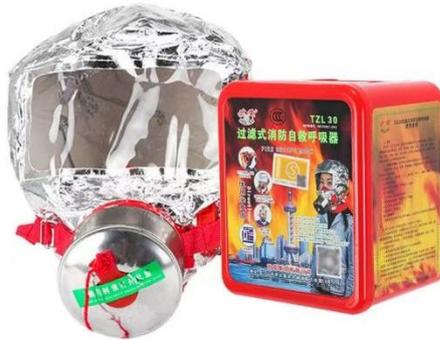
图 1：第一个下井人员麦某某穿戴的过滤式自救呼吸器（款式）

7月17日10时30分许，艾某某带领麦某某到尕孜库勒乡（400吨）污水处理站，检查设备发现控制柜显示故障，之后艾某某打开污水处理站进水口发现臭味很重，2个自动状态下的抽水泵运行不好，随后将抽水泵调到手动模式，使2个水泵同时作业。13时许，艾某某发现抽水泵已露出水面，准备下去清理抽水泵时，麦某某（麦盖提县民友物业服务有限公司员工）表示自己下去清理抽水泵，随后，艾某某给麦某某戴上过滤式消防自救呼吸器^[1]（根据技术分析，该过滤式呼吸器无法有效防护高浓度硫化氢），系好全身式安全绳，于13时10分许，麦某某进入尕孜库勒乡（400吨）污水处理站进水口顺着攀爬梯下井作业，

[1] 《有限空间作业安全指导手册》3.2.2 过滤式呼吸防护用品：过滤式呼吸防护用品能把使用者从作业环境吸入的气体通过净化部件的吸附、吸收、催化或过滤等作用，去除其中有害物质后作为气源供使用者呼吸。常见的过滤式呼吸防护用品有防尘口罩和防毒面具等。在选用过滤式呼吸防护用品时应充分考虑其局限性，主要有：过滤式呼吸防护用品不能在缺氧环境中使用；现有的过滤元件不能防护全部有毒有害物质；过滤元件容量有限，防护时间会随有毒有害物质浓度的升高而缩短，有毒有害物质浓度过高时甚至可能瞬穿透过滤元件。鉴于过滤式呼吸防护用品的局限性和有限空间作业的高风险性，作业时不宜使用过滤式呼吸防护用品，若使用必须严格论证，充分考虑有限空间作业环境中有毒有害气体种类和浓度范围，确保所选用的过滤式呼吸防护用品与作业环境中有毒有害气体相匹配，防护能力满足作业安全要求，并在使用过程中加强监护，确保使用人员安全。

经调查认定，污水处理站的进水口为有限空间，因污水管道流水和作业扰动致使溶解在污水及淤泥中的硫化氢等有毒气体释放，并积聚于污水处理站进水口内，作业人员麦某某未按照“先通风、再检测、后作业”的流程作业，未使用有效的安全防护用品，在未确认作业环境安全的情况下贸然进入昝孜库勒乡（400吨）污水处理站进水口内，一瞬间吸入大量硫化氢，导致中毒昏厥。艾某某、艾依某、麦某、吾某、亚某等 5 人在未佩戴个人防护用品的情况下，盲目营救，吸入硫化氢中毒，先后晕倒在污水处理站进水口内，导致事故后果进一步扩大。

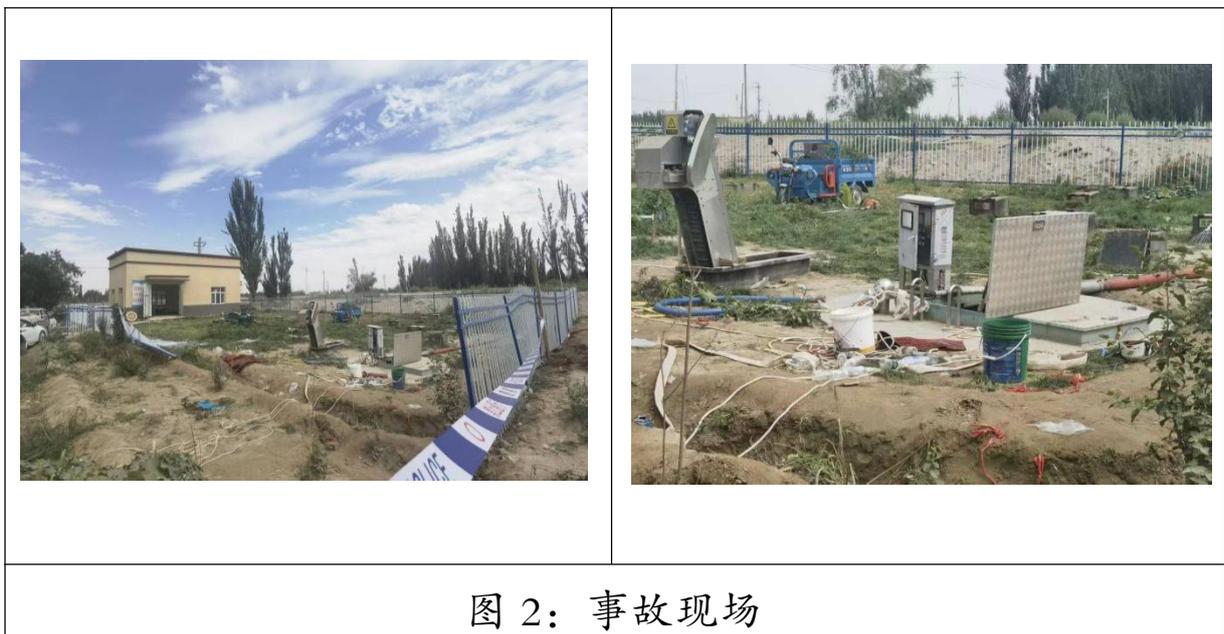
事故发生地点位于尕孜库勒乡英巴扎（3）村（400 吨）污水处理站，尕孜库勒乡（400 吨）污水处理站被铁栅栏围护，未张贴有限空间安全警示标志及安全风险告知牌。通过气体检测，发现每百万体积的空气中，硫化氢占 96 体积，浓度严重超标，阈限值为 10 体积百万分比。

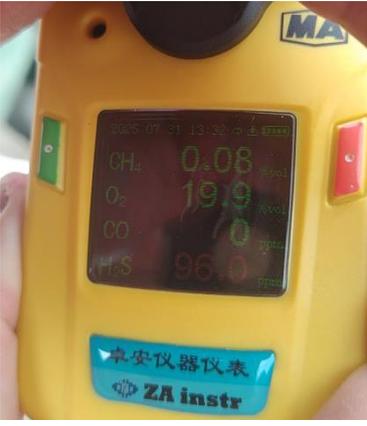
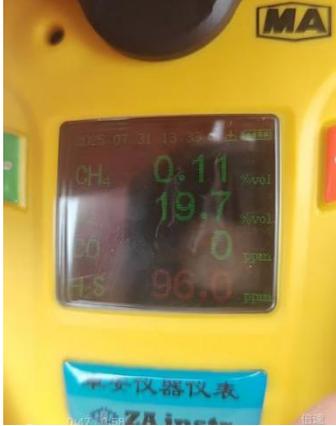
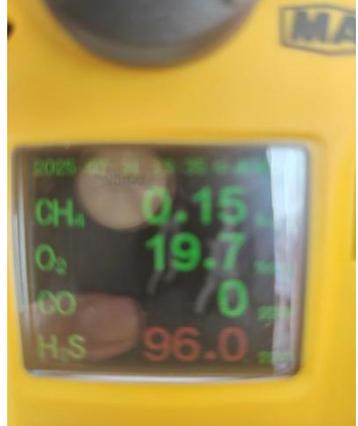
<p>井口： 甲烷浓度为 0.08 体积百分比 氧气浓度为 19.9 体积百分比 一氧化碳浓度为 0 硫化氢浓度为 96 体积百万分比</p>	<p>井中： 甲烷浓度为 0.11 体积百分比 氧气浓度为 19.7 体积百分比 一氧化碳浓度为 0 硫化氢浓度为 96 体积百万分比</p>	<p>井底： 甲烷浓度为 0.15 体积百分比 氧气浓度为 19.7 体积百分比 一氧化碳浓度为 0 硫化氢浓度为 96 体积百万分比</p>
<p>图 3：有毒有害气体检测（该气体在空气中所占的体积比例）</p>

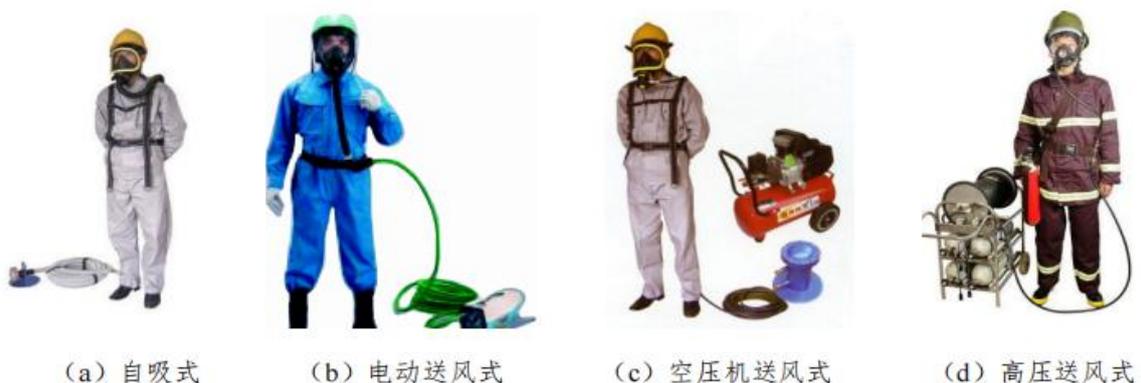
图 4：长管呼吸器分类

麦盖提县民友物业服务有限公司：一是县民友物业服务有限公司未建立健全有限空间作业安全管理制度，未明确有限空间作业审批流程、作业人员和监护人员职责；二是未对有限空间作业场所进行风险辨识，未制定针对性的风险管控措施，未在有限空间入口处设置明显的安全警示标识；三是作业人员和救援人员对有限空间作业的风险认知不足，不了解硫化氢等有毒气体的危害特性、检测方法和防护措施，缺乏有限空间作业安全操作技能和应急救援知识。四是该公司未配备符合国家标准或者行业标准的气体检测报警仪器、机械通风设备、隔绝式呼吸防护用品（长管呼吸器、正压式空气呼吸器、隔绝式紧急逃生呼吸器）、坠落防护用品等装备。（图4-图7）

间作业的企业必须配备符合标准的气体检测报警仪、强制通风设备、以及正压式空气呼吸器或长管呼吸器等隔绝式呼吸防护装备，并确保作业人员熟练掌握使用方法。制定有限空间作业事故现场处置方案，定期组织演练。定期开展安全风险评估管控和隐患排查工作，及时发现安全隐患并整改到位。**二要开展事故案例警示教育。**以有限空间作业事故为案例，宣传教育各物业公司牢记安全生产要点，切实提高抓安全生产的责任意识，做到以案为鉴、警钟长鸣。督促物业公司加强对管理人员及操作人员的安全教育和培训，确保作业人员清楚作业环节主要危险因素，清楚紧急情况下的处置方式，提高操作人员风险识别能力及自我安全保护意识。**三要深入开展安全宣传。**将安全生产宣传教育作为当前开展“铸牢中华民族共同体意识”大宣讲的重要内容，面向群众、物业公司广泛宣传安全生产防范知识和技能，提升群众自我安全防护和互助、自救技能。利用广播电视、政府网站、政务新媒体、宣传告示栏等媒介广泛宣传安全生产法律法规、政策文件和安全知识，营造浓厚的安全生产氛围。

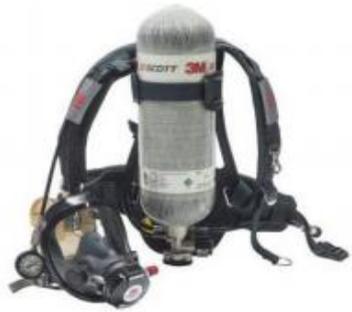
图 5：正压式空气呼吸器

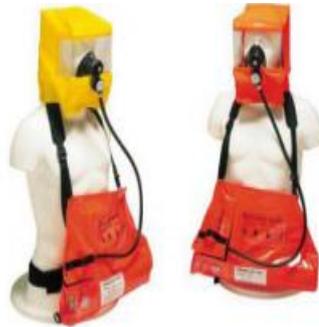
图 6：隔绝式紧急逃生呼吸器
